EMPLAZAMIENTO	Camino cementerio	SITUACION CATASTRAL	FINCA RÚSTICA
POBLACION	PEDROLA (COD. INE: 502040)	TÉRMINO MUNICIPAL	PEDROLA
COMARCA	RIBERA ALTA DEL EBRO	CALIFICACIÓN URBANÍSTICA	Suelo urbano
DENOMINACIÓN	Almenara de Santiago Apóstol		
GRADO DE PROTECCIÓN	Inmueble recogido en el BIC del Canal Imperial de Aragón (BOE, 05/04/2001). PROTECCIÓN AMBIENTAL	ÁMBITO	La totalidad del edificio
PROPIEDAD	Pública		
USO ACTUAL	Ninguno		
DESCRIPCIÓN	<p>Edificación aislada de servicio del Canal Imperial de Aragón construida a finales del S. XVIII al mismo tiempo que aquel. Tiene forma rectangular con dos cuerpos unidos en la parte central. Uno de ellos, de una planta y el otro, de dos plantas con cubiertas inclinadas a tres y cuatro aguas respectivamente con remate de teja árabe. Las paredes de los cerramientos son de tapial enfoscadas con mortero de cal apoyadas en una estructura de sillares de piedra que alberga las compuertas, las cuales se cubren con arcos adintelados. Otra característica interesante de la edificación es el alero perimetral que remata los dos cuerpos del edificio, que aunque sencillo y con escaso voladizo, le confiere una unidad y armonía al mismo. La parte de la edificaci

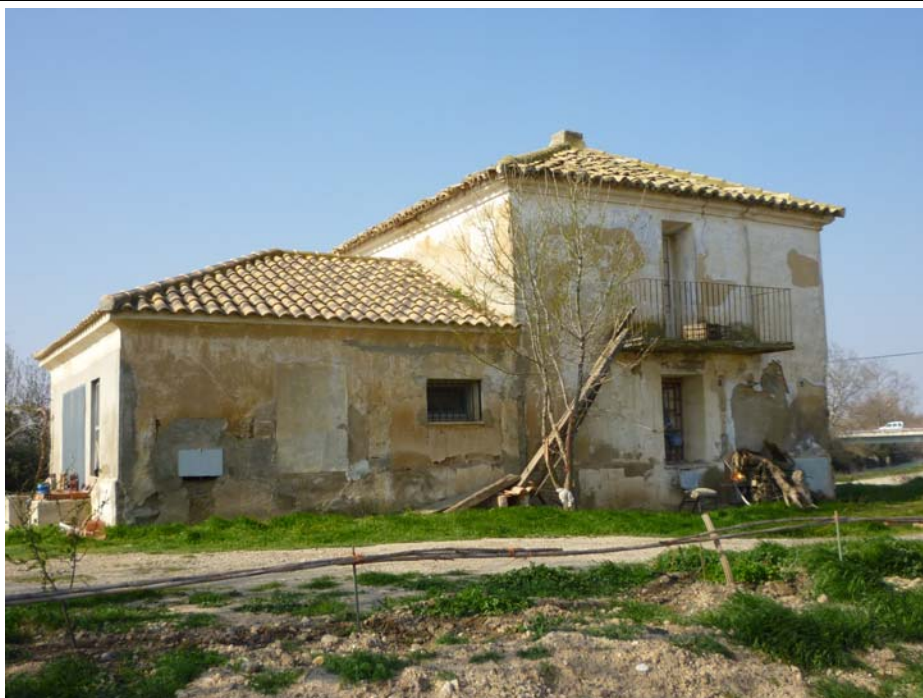
ESTADO DE CONSERVACIÓN Y RIESGOS	<p>Actualmente se encuentra parcialmente abandonado (Zona de la vivienda) y su estado de conservación es bastante deficiente si bien no presenta riesgo de ruina sobre todo porque las cubiertas, están bien conservadas y en las paredes exteriores no se aprecian grietas importantes. Su rehabilitación pasaría por la reposición de los huecos originales y la rehabilitación de todas las fachadas, así como por la sustitución de las carpinterías y elementos del interior.</p>		
CONDICIONES DE INTERVENCIÓN	<p>Las posibles futuras intervenciones se basarían en la rehabilitación total de la edificación con la conservación de paredes, cubiertas y aleros y la restitución de los huecos a su estado inicial</p>
