<b>EMPLAZAMIENTO</b>	La Fuempudia	<b>SITUACIÓN CATASTRAL</b>	FINCA RÚSTICA
<b>POBLACION</b>	PEDROLA (COD. INE: 502040)	<b>TÉRMINO MUNICIPAL</b>	PEDROLA
<b>COMARCA</b>	RIBERA ALTA DEL EBRO	<b>CALIFICACIÓN URBANÍSTICA</b>	SNU Genérico
<b>DENOMINACIÓN</b>	Ermita de La Fuempudia		
<b>GRADO DE PROTECCIÓN</b>	PROTECCIÓN ESTRUCTURAL	<b>ÁMBITO</b>	La totalidad del edificio
<b>PROPIEDAD</b>	Privada		
<b>USO ACTUAL</b>	Religioso (Sin culto)		
<b>DESCRIPCIÓN</b>	<p>Edificación rectangular aislada de pequeñas dimensiones y de una sola planta. Está ejecutada totalmente con fábrica de ladrillo macizo de 1 pie y presenta un alero del mismo material colocado en voladizo sobre los paramentos. Dispone de un hueco de acceso sobreelevado sobre a cota del terreno en su fachada Sur. Presenta un dintel de arco rebajado ejecutado con el mismo ladrillo colocado a sardinel. La cubierta es a dos aguas rematada con teja árabe</p> <p>Su interior es muy sencillo y no presenta ningún elemento arquitectónico o decorativo que merezca interés. Las paredes están enfoscadas y pintadas rematadas con una falsa bóveda de cañizo y mortero de yeso. Hay un pequeño retablo de madera policromada con escaso interés y desprovi

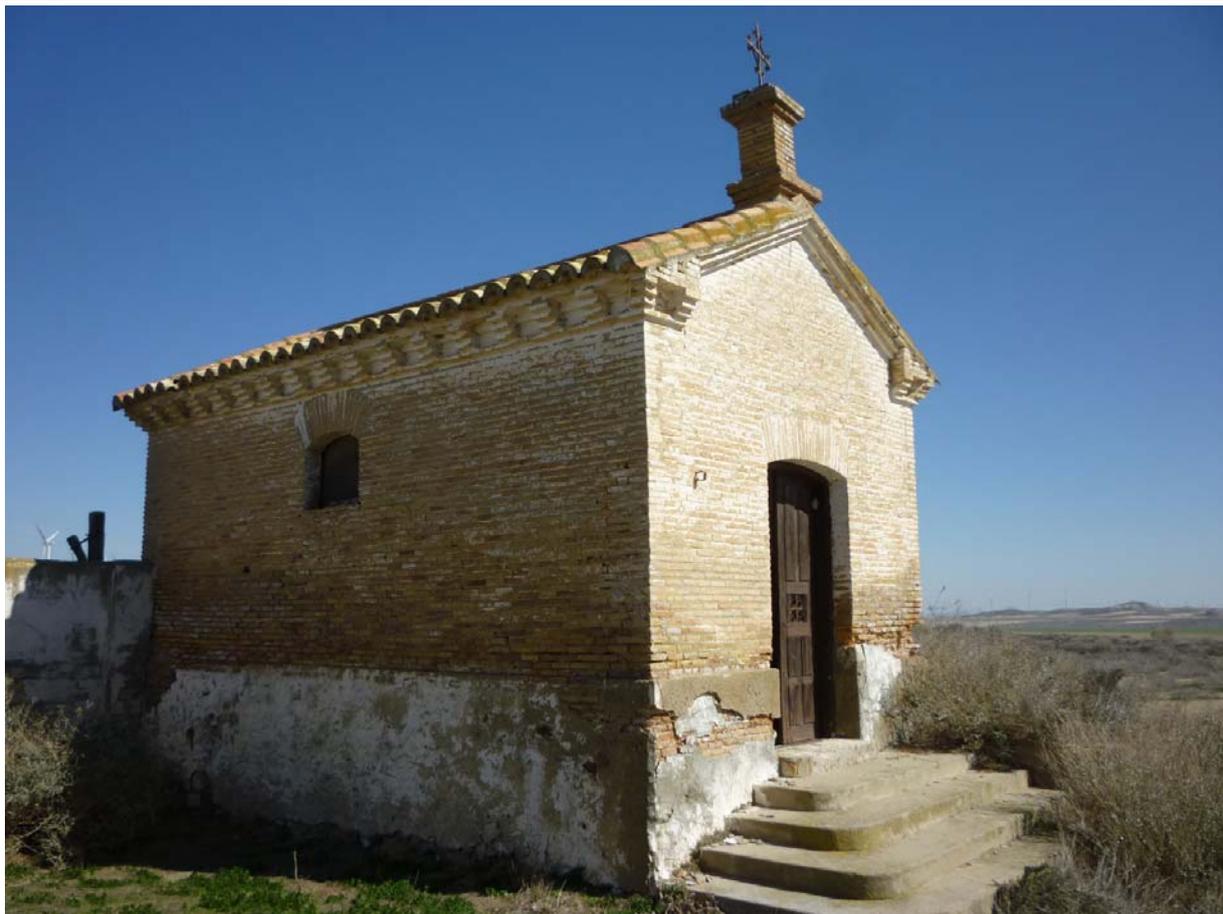
<b>ESTADO DE CONSERVACIÓN Y RIESGOS</b>	Si bien, su estado de conservación no amenaza peligro de ruina, su cubierta está en buenas condiciones y no se aprecian grietas en sus paramentos, se observa que lleva mucho tiempo semiabandonada y sin ningún mantenimiento. Los riesgos a los que está expuesta la edificación, son los inherentes a su abandono y ausencia de labores mínimas de mantenimiento.		
<b>CONDICIONES DE INTERVENCIÓN</b>	Las posibles futuras intervenciones se basarían en la rehabilitación total de la edificación con la conservación de paredes, cubiertas y aleros.
