**FECHA: 01.03.16**

**CLIENTE: AYT. PEDROLA**

## INFORME MEJORAS ETAP LA ERMITA

### 1. FILTRO OFSY 100

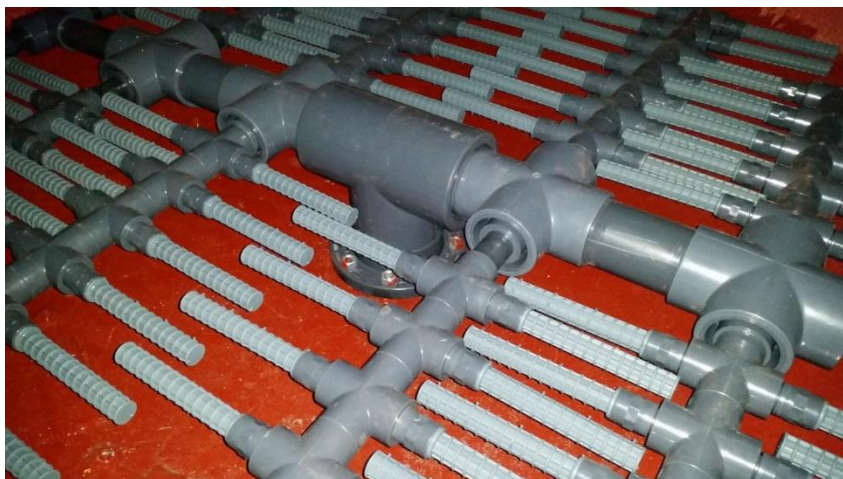
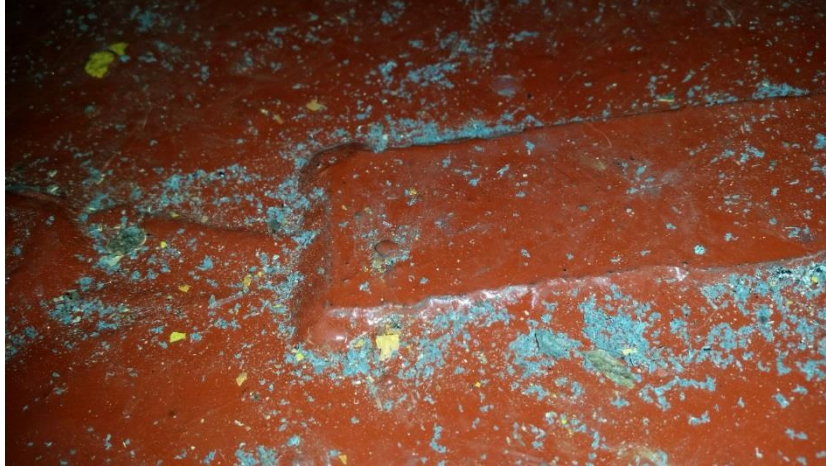
Fotos de la nueva parrilla:

Esta reparación soluciona los problemas de pérdida de lecho filtrante por la parte inferior del tanque, se ha sustituido la campana interior que se encontraba en mal estado por una parrilla de crepinas. Además la nueva carga soporte que recubre toda la parrilla es de menor granulometría y dificulta la posibilidad de que parte del lecho más fino tenga la posibilidad de escaparse por las crepinas aunque estas, con el paso de los años, se deteriore.

Estos trabajos se han completado con la retirada del lecho filtrante antiguo, y el suministro y carga de un nuevo lecho filtrante bicapa, de sílex de 0,6 mm – 0,8 mm, y de un lecho de antracita de 0,2 mm – 2 mm.
